# TSO de posventa - Campaña de aviso sobre seguridad

**MAS002820**

## Campaña de aviso sobre seguridad 444: M161 MHEV - Comprobación del mazo de cables de las válvulas de escape

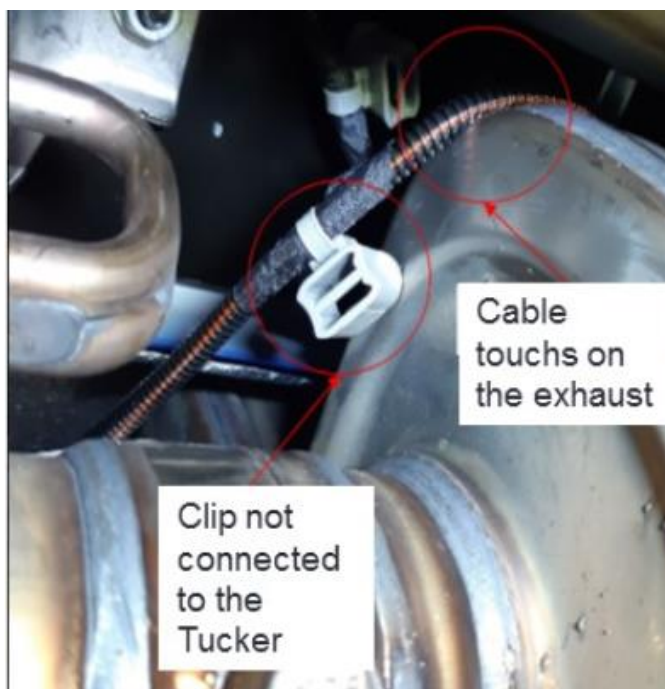
Los Maserati Levante MHEV (M161) MY22, enumerados en la lista adjunta, están implicados en una Campaña de aviso sobre seguridad relacionada con el posible mal enrutamiento del mazo de cables de las válvulas de escape.

En muy pocos casos, se comprobó que se podía aplicar un trazado erróneo en la producción debido a que el clip no estaba correctamente fijado en el tucker. Como consecuencia, el mazo de cables podría dañarse debido al calor de la línea de escape, con posibles problemas eléctricos en el vehículo

(por ejemplo, el fusible F39 fundido).

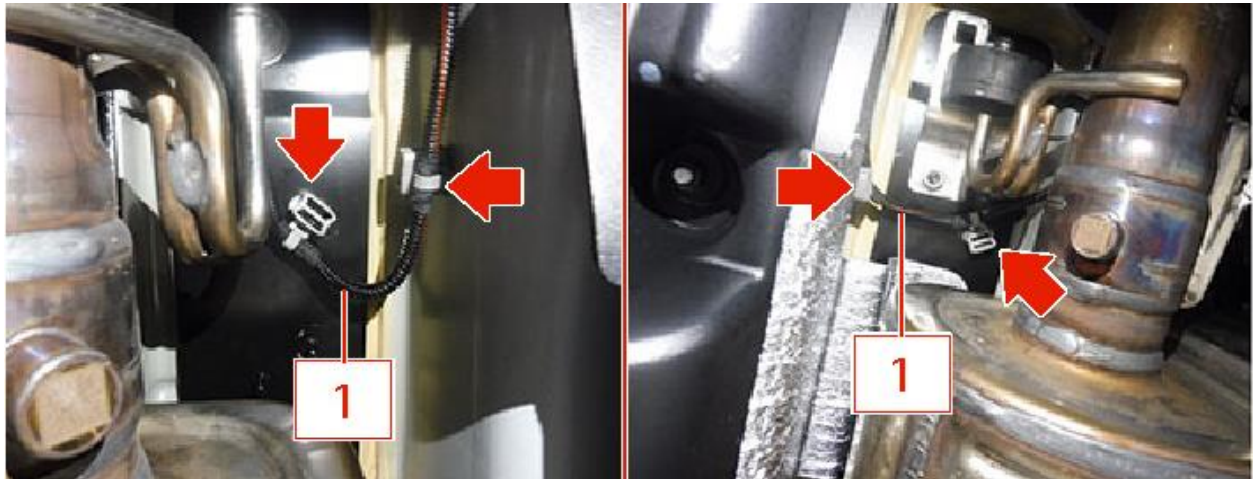
3. Desconectar la batería.
  - **08.20.001 - BATERÍA – Conexión/desconexión del suministro eléctrico**
4. Verificar la posición correcta del cableado (1)

5. Si el posicionamiento del cableado es **correcto**. La operación se ha completado. Solo si la posición del cableado **NO ES CORRECTA**, seguir los pasos que se indican a continuación.

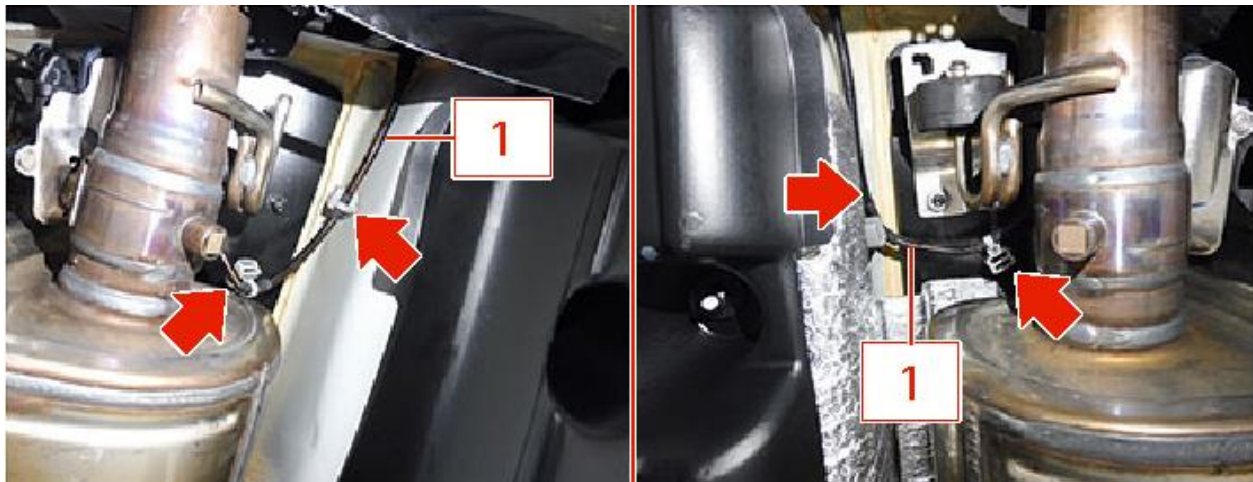
6. Comprobar la integridad del cableado (1) y restablecerla.

7. En caso de que el mazo de cables se encuentre fundido o dañado, deberá ser reparado en el taller. No es necesario sustituir todo el mazo de cable. Utilice las instrucciones del párrafo **Comprobación de la reparación del mazo de cables** para certificar el funcionamiento.
